<b>CONSULTOR</b> CONSORCIO TIBTIOC 2006		<b>CONSORCIO TIBTIOC 2006</b>	
<b>NOMBRE DEL PROYECTO</b> ESTUDIOS Y DISEÑOS PARA LA REHABILITACION DE LA LINEA RED MATRIZ DE 78" TIBTIOC - CASABLANCA		<b>NOMBRE DEL PLANO</b> DETALLES CAJAS DE ACCESORIOS TRAMO 3 SALIDA ORIENTE-OCCIDENTE Ø30" (K41+579.96) LINEA TIBTIOC - CASABLANCA RED MATRIZ Ø78"	
<b>CONTRATO No.</b> 1-02-25400-514-2006		<b>ARCHIVO:</b> RTC-GF-CT-391.dwg	
<b>REVISO</b> S.L.T.		<b>ESCALA:</b> 1:50	
<b>APROBO</b> C.E.B.		<b>FECHA:</b> DICIEMBRE DE 2008	
<b>DIGITALIZO</b> C.P.		<b>ACCESORIO N°</b> 227	
		<b>REVISIONES</b> Rev. 1	
		<b>CARTILLA DE ACCESORIOS EAAB</b>

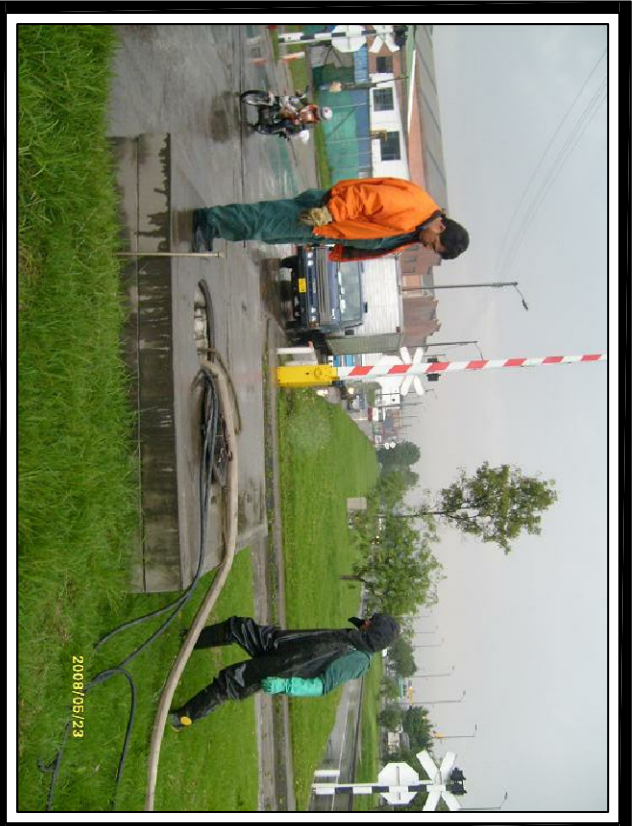
Cámara en Concreto en Buen Estado, con Dimensiones Internas Algo Escasas.

FOTO No. 1  
Vista Externa de la Cámara

Por Todo Esto se recomienda Su Reconstrucción (Ver Esquema Tipico en el Producto No.9).

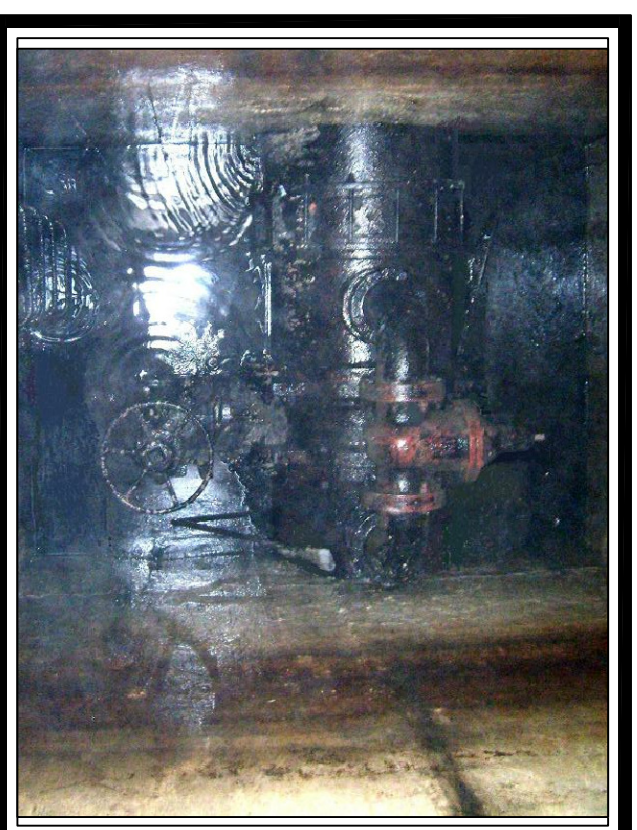
La Norma NS-077 Versión 1,0 del 05/04/2004 de la EAAB, Contempla Cámaras en Concreto con Dimensiones Internas Mínimas para una Válvula Ø30" de 2.4x2.4m.

FOTO No. 2  
Vista Interna de la Cámara

Se recomienda Realizar Mantenimiento a Tuberías, Válvula y Accesorios, con: Limpieza (Sandblasting) y Pintura.
