CONSULTOR		CONSORCIO TIBITOC 2006

NOMBRE DEL PROYECTO	ESTUDIOS Y DISEÑOS PARA LA REHABILITACIÓN DE LA LINEA RED MATRIZ DE 78" TIBITOC - CASABLANCA		
CONTRATO No.	1-02-25400-514-2006		
NOMBRE DEL PLANO	DETALLES CAJAS DE ACCESORIOS TRAMO 3 SALIDA Ø12" (K43+293.59)		
LINEA TIBITOC - CASABLANCA RED MATRIZ Ø 78"			
REVISO	S.L.T.	ARCHIVO:	RTC-GF-CT-402.dwg
APROBO	C.E.B	ESCALA:	1:50
DIGITALIZO	C.P.	PLANO No.	RTC-FG-CT-402
		ACCESORIO N°	239
		CARTILLA DE ACCESORIOS	EAAB
		FECHA:	DICIEMBRE DE 2008
		Rev.	1

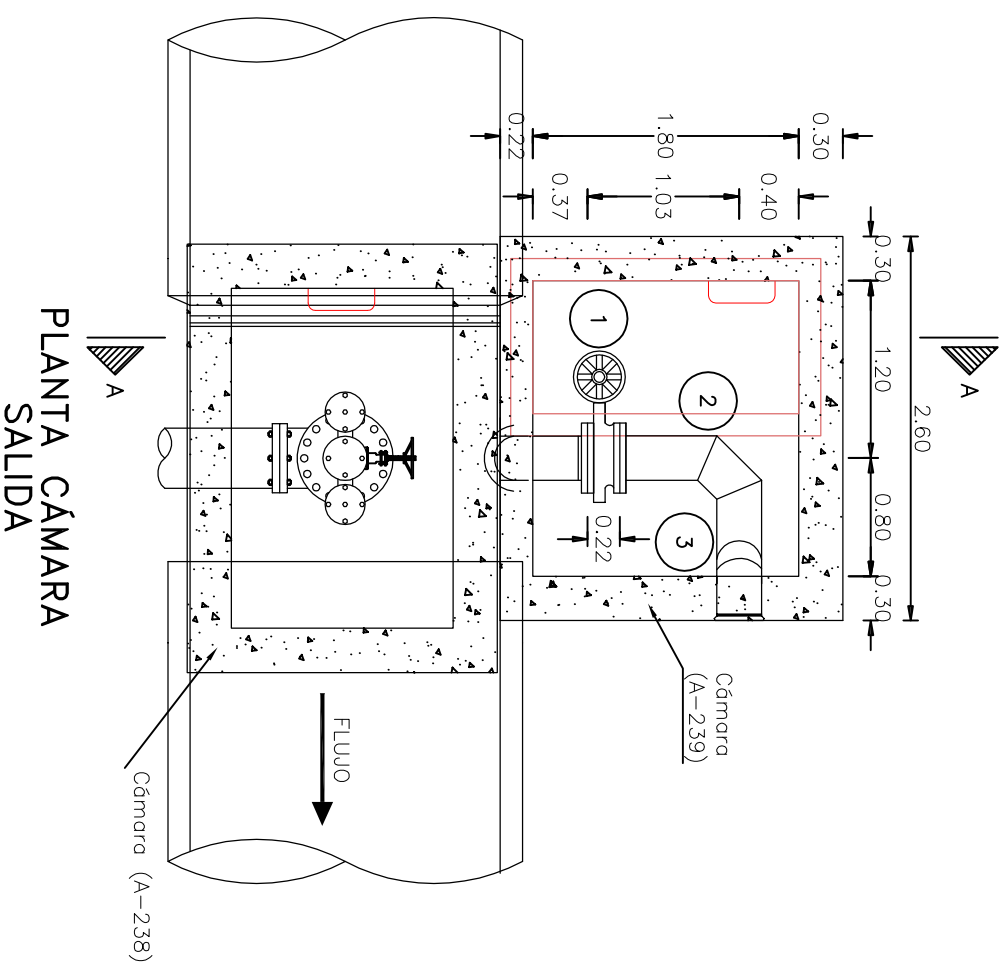
PLANTA CÁMARA SALIDA

ESTADO ACCESORIOS:

ESTADO DE LA CÁMARA:

Cámara en Concreto en Buen Estado, con Dimensiones Internas Algo Escasas.

La Norma NS-077 Versión 1,0 del 05/04/2004 de la EAAB, Contempla Cámaras en Concreto con Dimensiones Internas Mínimas para una Válvula Ø30" de 2.0mx2.0m.

Se recomienda Realizar Mantenimiento a los Elementos Metálicos por Presencia de Oxidación (Bridas y Tornillos) con: Limpieza (Sandblasting) y Pintura.

Se recomienda Cambio de Válvula Ø12".

Se recomienda el Retiro de Basura.

En Caso de Requerirse su Reconstrucción (Ver Esquema Típico en el Producto No.9).
