| NOMBRE DEL PROYECTO | ESTUDIOS Y DISEÑOS PARA LA REHABILITACIÓN DE LA LINEA RED MATRIZ DE 78" TIBITOC - CASABLANCA | ESCALA: | 1:75 | FECHA: | DICIEMBRE DE 2008 |
| NOMBRE DEL PLANO | DETALLES CAJAS DE ACCESORIOS TRAMO 3 VENTOSA Ø8", SALIDA Ø16", VALVULA V41 Ø60" (K44+084.29), Y PURGA Ø16" TIBITOC - CASABLANCA RED MATRIZ Ø78" | DIGITALIZO | C.P. | ACCESORIO N° 243-244-245-246 | CARTILLA DE ACCESORIOS EAAB |

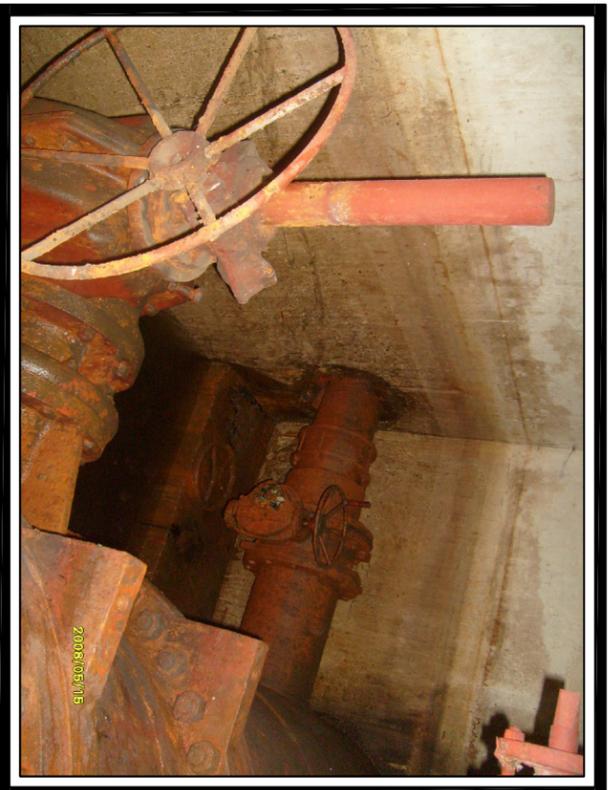
FOTO No. 4
Vista Interna de la Cámara

ESTADO ACCESORIOS:

Cámara en Concreto en Buen Estado, se recomienda Arreglar la Escalera de Acceso (Tipo Gato).

Se recomienda Realizar Mantenimiento Exterior a Todas las Tuberías y Accesorios con: Limpieza (Sandblasting) y Pintura.

En Trabajos de Rehabilitación se recomienda Modificar la Distribución (Especialmente en la Purga), para que las Uniones Dresser Ø16", Quedan más Separados del Muro, para Facilidad en la Operación y Desmonte.
