PLANTA CÁMARA
BOCA DE ACCESO Y SALIDA

CONSULTOR		CONSORCIO TIBTIOC 2006			
NOMBRE DEL PROYECTO		ESTUDIOS Y DISEÑOS PARA LA REHABILITACION DE LA LINEA RED MATRIZ DE 78" TIBTIOC - CASABLANCA			
CONTRATO No.		1-02-25400-514-2006			
NOMBRE DEL PLANO		DETALLES CAJAS DE ACCESORIOS TRAMO 3			
BOCA DE ACCESO (D) Ø16" - SALIDA OCCIDENTAL Ø16" A Ø24" (K45+045.49)					
LINEA TIBTIOC - CASABLANCA RED MATRIZ Ø78"					
REVISO	S.L.T.	ARCHIVO:	RTC-GF-CT-414.dwg	FECHA:	DICIEMBRE DE 2008
APROBO	C.E.B	ESCALA:	1:75	PLANO No.	RTC-FG-CT-414
DIGITALIZO	C.P.	ACCESORIO N° 254 Y 254A		CARTILLA DE ACCESORIOS EAAB	Rev. 1

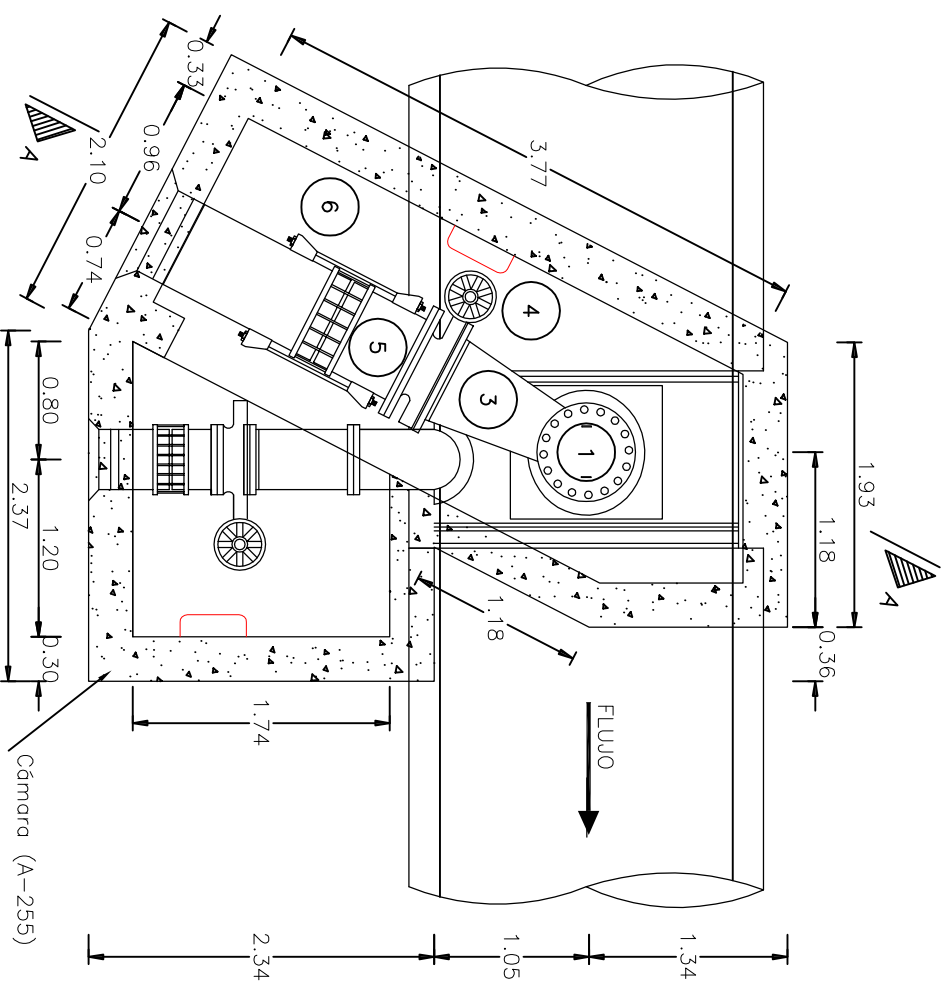
No.	CANT.	DESCRIPCIÓN
1	1	BOCA DE ACCESO (Diámetro Interno) Ø16" (A-254)
2	1	TEE EN ECERO CON SALIDA Ø16"
3	1	AMPLIACIÓN EN ACERO DE Ø16" A Ø24" BRIDADO
4	1	VALVULA MARIPOSA Ø24" ELXEB (A-254A)
5	1	NIPLE EN ACERO Ø24" EBXEB
6	1	UNIÓN DE DESMONTAJE TIPO DRESSER Ø24"

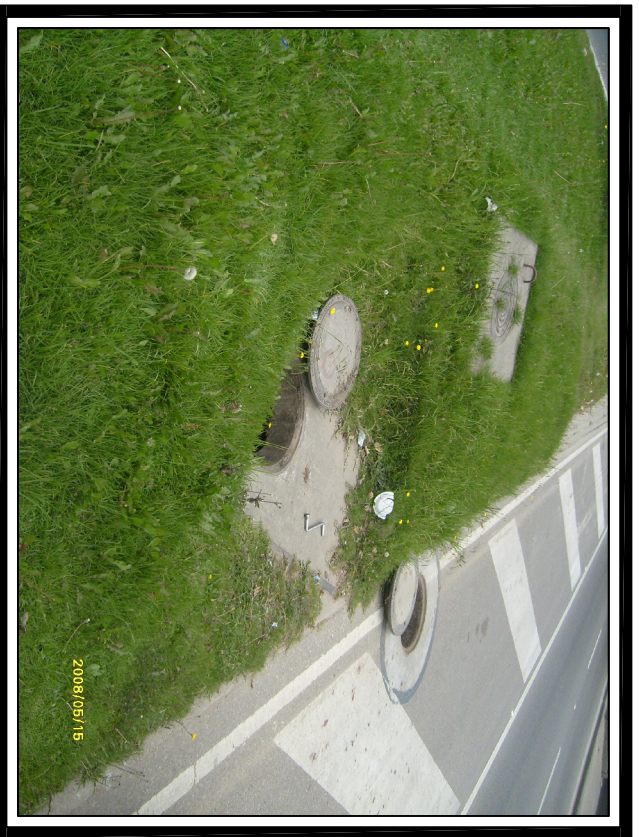
Cámara En Buen Estado

FOTO No. 1
Vista Externa de la Cámara

Se recomienda Realizar Mantenimiento a los Elementos Metálicos de la Boca de Acceso (Bridas y Tornillos) con: Limpieza (Sandblasting) y Pintura.

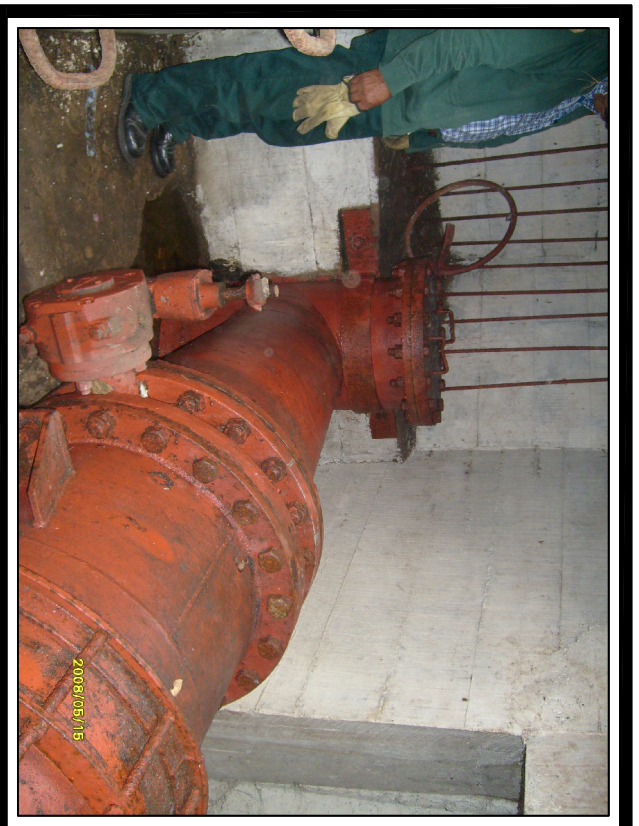
FOTO No. 2
Vista Interna de la Cámara
