Nombre: Rehabilitación Tibitoc-Casablanca

FLOWITE ANDERCOL S.A.	Dibujo: CFA	Descripción: Conexión con válvula de Ventosa	Hoja Número: 1/1
	Revisó: WJG		
	Fecha: 31-01-2008		Archivo: Figura 1
	Escala: Escala 1:50

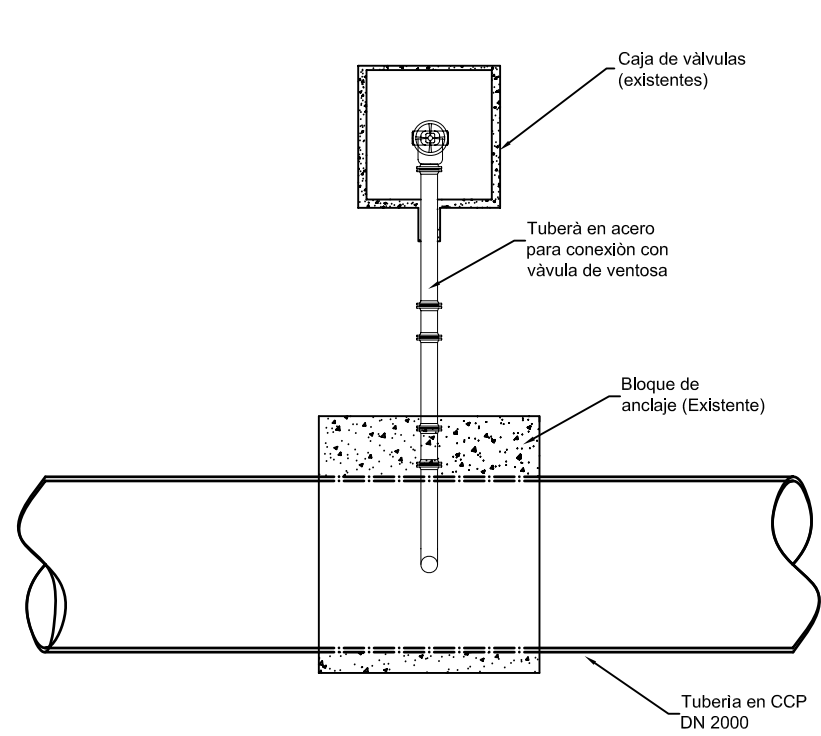
PLANTA
(Condición Actual)
